## DICTAMINACION ESTRUCTURAL EN EDIFICIOS DE MEDIANA ALTURA AFECTADOS POR EL SISMO DEL 19 DE SEPTIEMBRE DE 2017

The objective of this paper is to present a numerical evaluation for a medium-height building (17 stories) located in the city of Puebla to determine its current structural condition, that is, to know if it is in optimal conditions to continue operating without reinforcement or if it presents structural damage that compromises its integrity as a result of the earthquake of September 19, 2017.

## **REVISION ESTRUCTURAL DE EDIFICIO DE MEDIANA ALTURA EN PUEBLA**

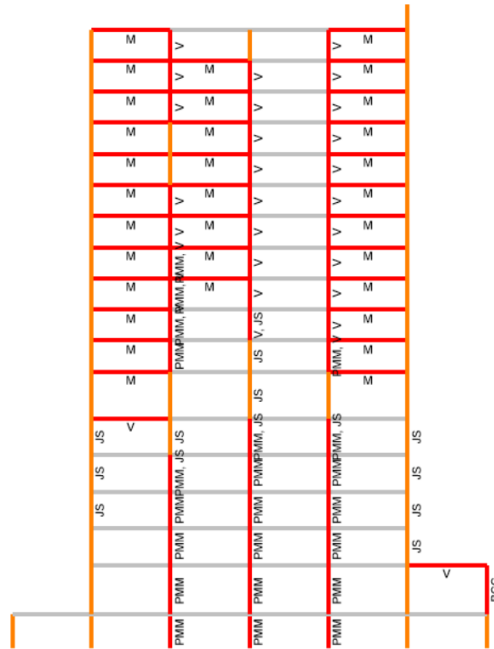
Una vez realizado el modelo y calibrado su periodo a los presentes en el estudio de vibración ambiental, procedimos a realizar un análisis tiempo-historia con el registro sísmico de la estación “San Alejandro”, la salida del modelo matemático nos arroja varias secciones sobre esforzadas a consecuencia de las demandas sísmicas del evento del 19 de septiembre de 2017 (figura 7, 8, 9)

Figura 7 Identificación de fallas estructurales en marco longitudinal.

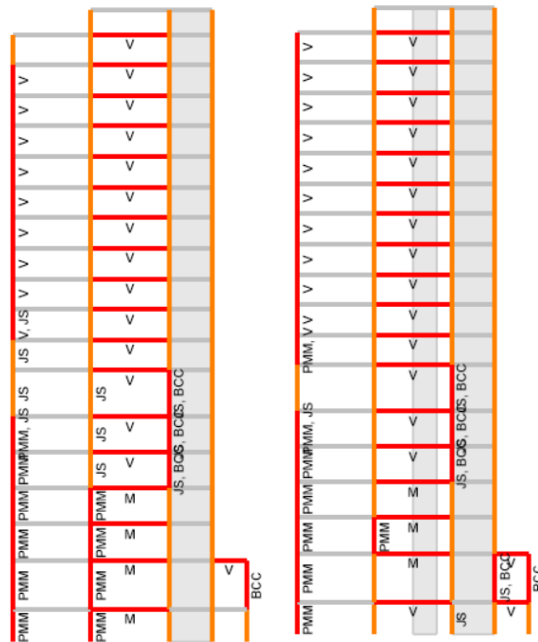
Figura 8 Identificación de fallas estructurales en marco transversal.

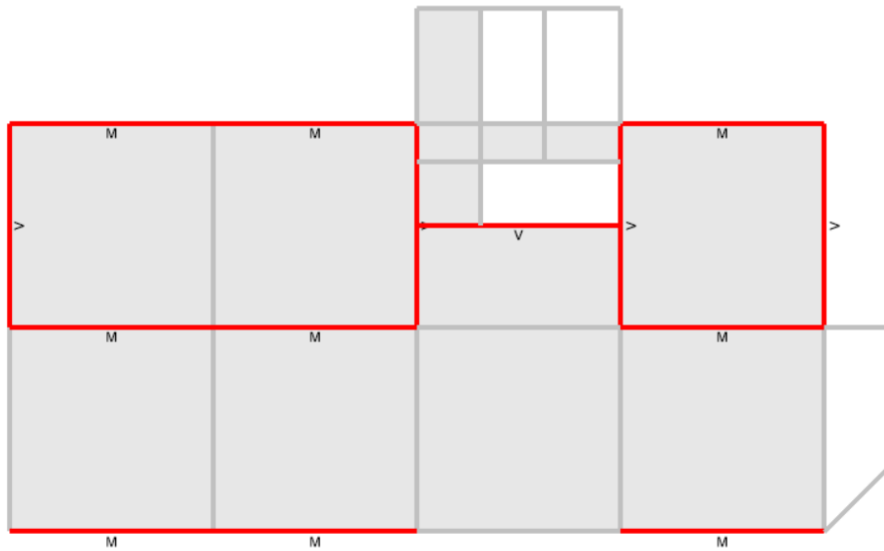
*Figura 9 Identificación de fallas estructurales en planta de entrapiso.*

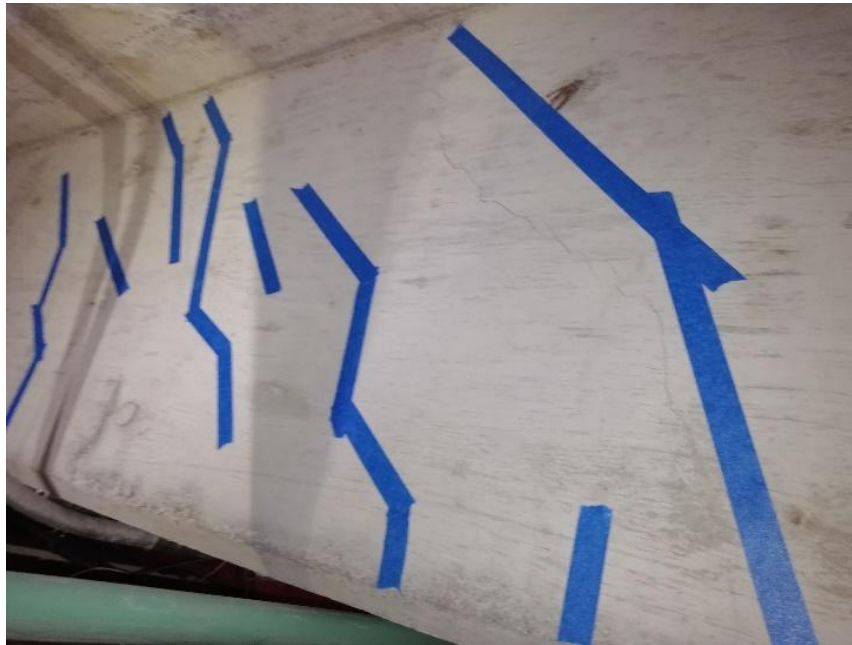
Los daños observados en el modelo estructural presentan gran semejanza con los detectados en los recorridos de inspección visual del edificio, en los que se observaron daños por cortante y flexión en las vigas de entrapiso (figura 10). Se colocó cinta adhesiva a un costado de las fisuras para hacer más fácil su identificación.

*Figura 10 Fallas detectadas en trabes, durante recorridos de inspección visual.*

Debido al tipo de daño localizado en la mayoría de la estructura (cortante), la vulnerabilidad en la estructura se considera alta, ya que este tipo de falla está catalogada como frágil, **por lo que el edificio podría no ser competente para soportar otro sismo de magnitud severa y es requerido un reforzamiento para su futura operación.**
