REVISIÓN DE LA RESPUESTA Y PROPUESTA DE REFORZAMIENTO CONCEPTUAL DEL EDIFICIO DEL PODER EJECUTIVO DEL ESTADO DE BAJA CALIFORNIA, UTILIZANDO REGISTROS DEL SISMO DE MEXICALI DEL 4 DE ABRIL DEL 2010

Joel Martínez Martínez¹, Rubén Carrillo Arvayo²

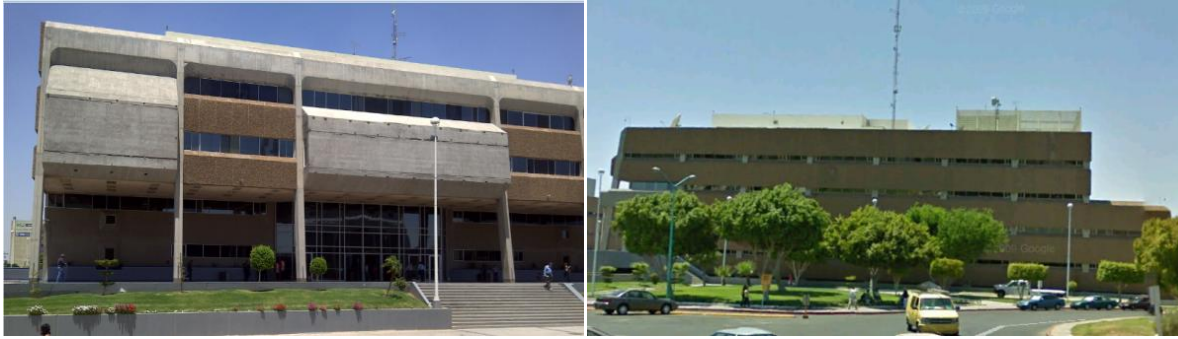
Figura 1. Fotografías del edificio del Ejecutivo del Estado de Baja California

El edificio del poder ejecutivo del gobierno del estado de Baja California (figura 1), fue construido e inaugurado en 1978, por lo que ha estado sujeto a varios sismos, tales como el sismo de 6.6Ms de 1979, el de 6.6Ms de 1987, 5.9 de 2009, y el de 7.2Mw de 2010, sufriendo solo daños estructurales menores en los dichos eventos. Por otro lado este es el único edificio público en Mexicali que contaba con sismógrafos instalados y funcionando el 4 de Abril del 2010, en la Figura 2 se muestra la ubicación del edificio con respecto a la ruptura del suelo ocasionada por el sismo, donde se puede apreciar que el edificio se encuentra a una distancia perpendicular a la falla de 20 km, aproximadamente. Este edificio se encuentra a 300m aproximadamente del edificio del Hospital General, que tradicionalmente ha sido el edificio de mayor

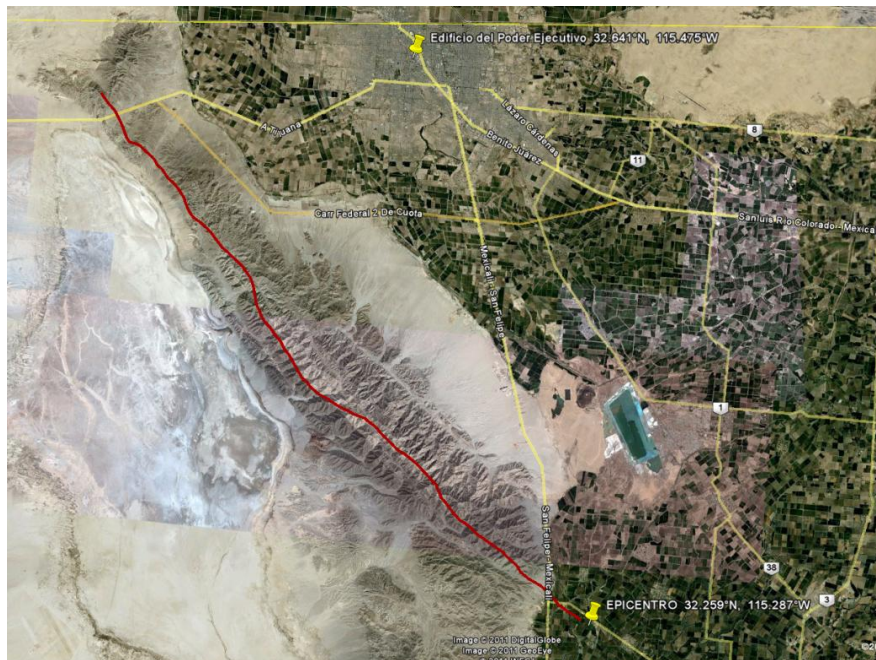
Figura 2. Ubicación de la ruptura con respecto al edificio

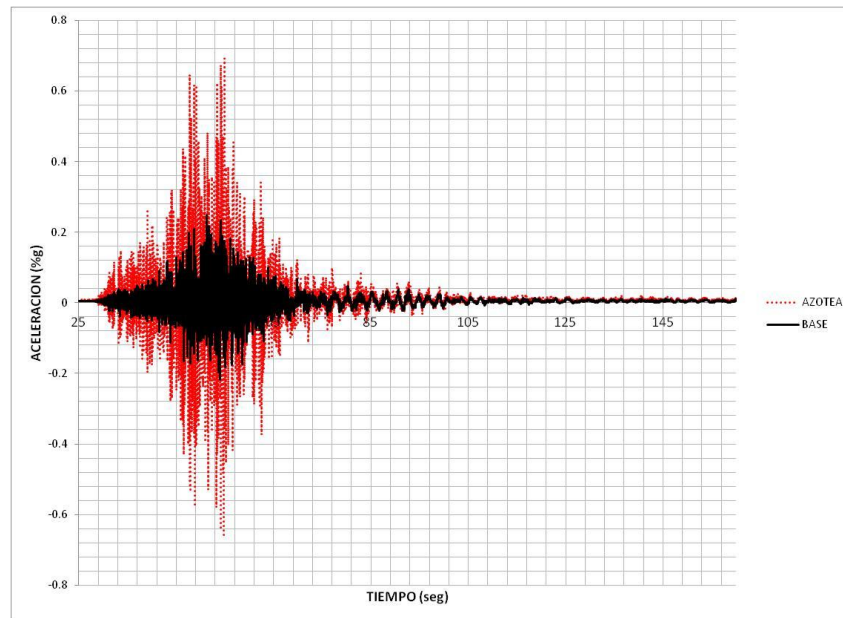
Figura 6. Acelerogramas verticales

En la Figura 4, Figura 5, y Figura 6 se presentan los acelerogramas obtenidos en la dirección norte-sur, este-oeste y vertical, respectivamente; en cada grafica se presentan las aceleraciones medidas en el sótano del edificio, así como en la azotea. Es importante mencionar que el espectro de respuesta tano del sismo del 4 de abril, así como sismos anteriores rebaso las aceleraciones máximas que contempla el espectro de diseño contenido en el Reglamento a la Ley de Edificaciones del Estado de Baja California (RLEEBEC, 1992), tal como se muestra en la Figura 7.

Para el análisis de la estructura se empleó el método paso a paso (time history), donde se consideraron las tres componentes (norte-sur, este-oeste, y vertical del sismo), mostradas en la Figura 4, Figura 5, y Figura 6. El análisis se realizó con el programa SAP2000, donde se obtuvo un periodo de vibración de 2.13seg, 2.12 seg, y 1.78 seg para los primeros tres modos de la estructura.

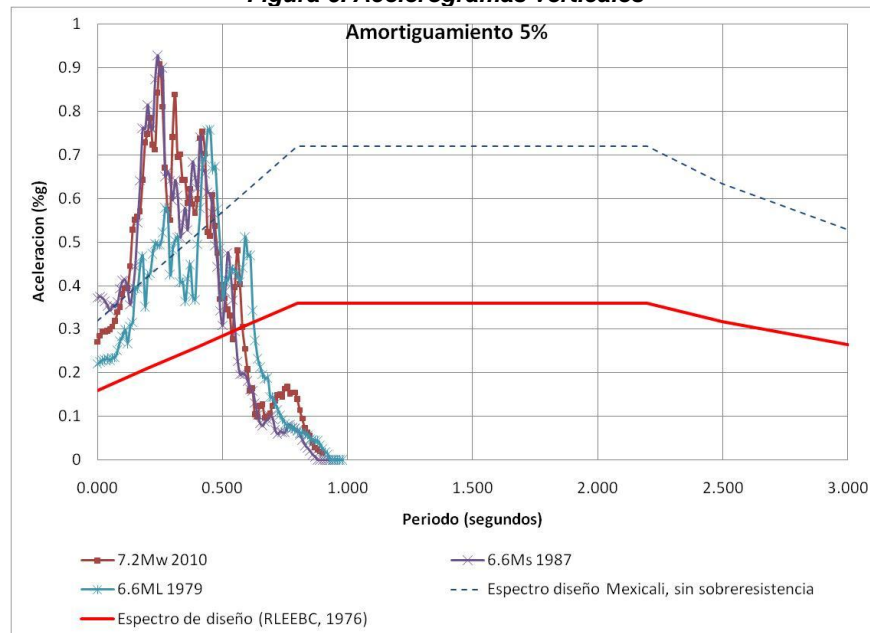
Figura 7. Comparación del espectro de respuesta de varios sismos con respecto al espectro de diseño del RLEEBC (1992)

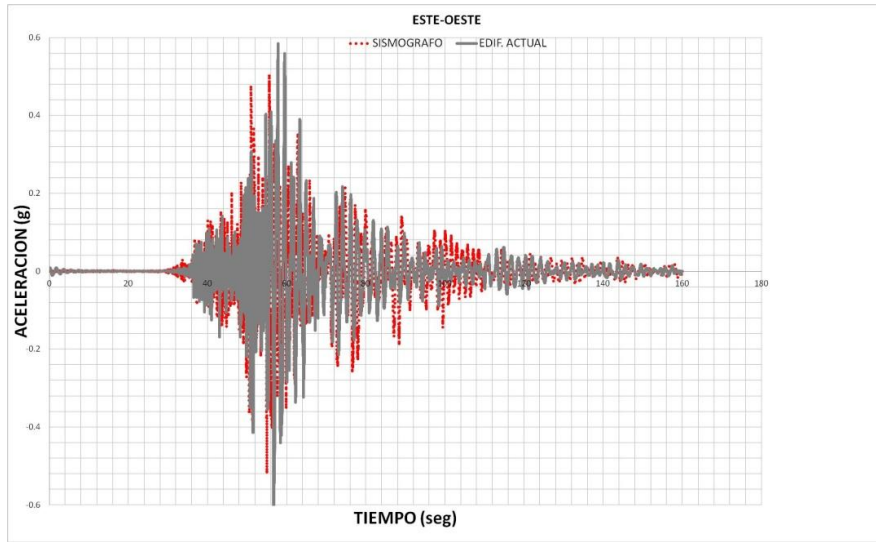
Figura 9. Comparación de aceleraciones en la azotea en la dirección este-oeste

Según los resultados obtenidos, existe una diferencia del 16% en la aceleración máxima obtenida en la dirección este-oeste con la modelación, con respecto a la aceleración medida con el sismógrafo, mientras que en la dirección norte-sur, la diferencia es del 4%, y para la dirección vertical la diferencia es del 31%.

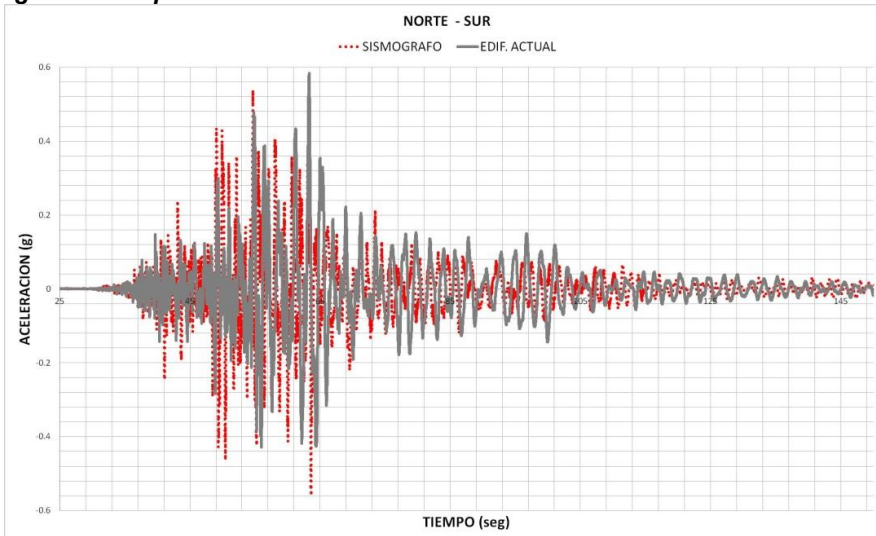
Figura 10. Comparación de aceleraciones en la azotea en la dirección norte-sur

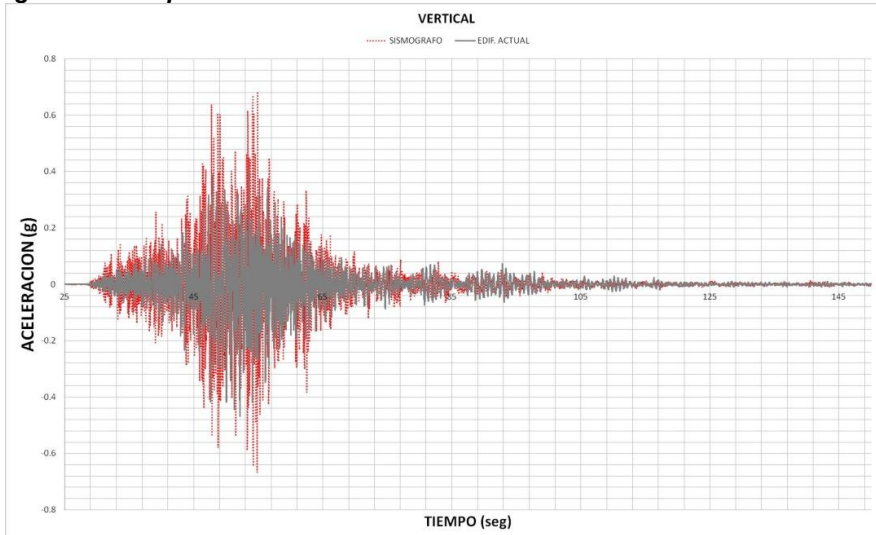
Figura 11. Comparación de aceleraciones en la azotea en la dirección vertical

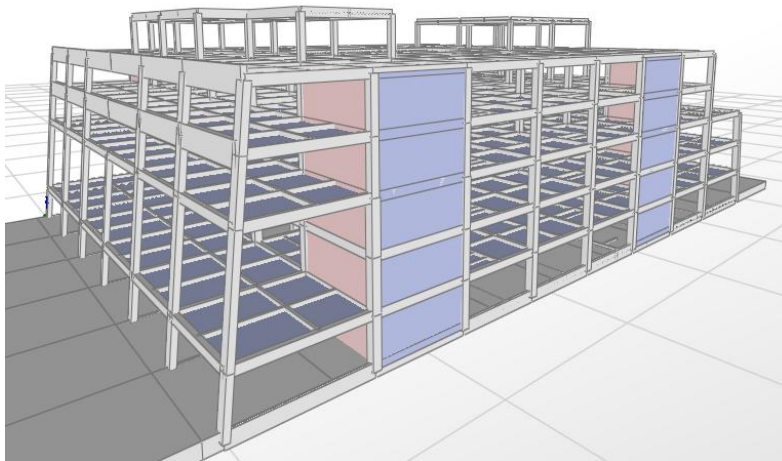
Figura 12. Vista del modelo tridimensional del edificio con muros de cortante

Para la opción de refuerzo de la estructura utilizando muros de cortante se colocaron muros en las esquinas exteriores, asumiendo que esto posible y permitido arquitectónicamente, tal como se puede apreciar en la Figura 12. Los muros tienen un espesor de 350 mm, utilizando concreto $f'c= 27.45\text{MPa}$ (280 kg/cm^2). Este edificio tiene periodos de 1.68seg, 1.54seg, y 1.16seg.

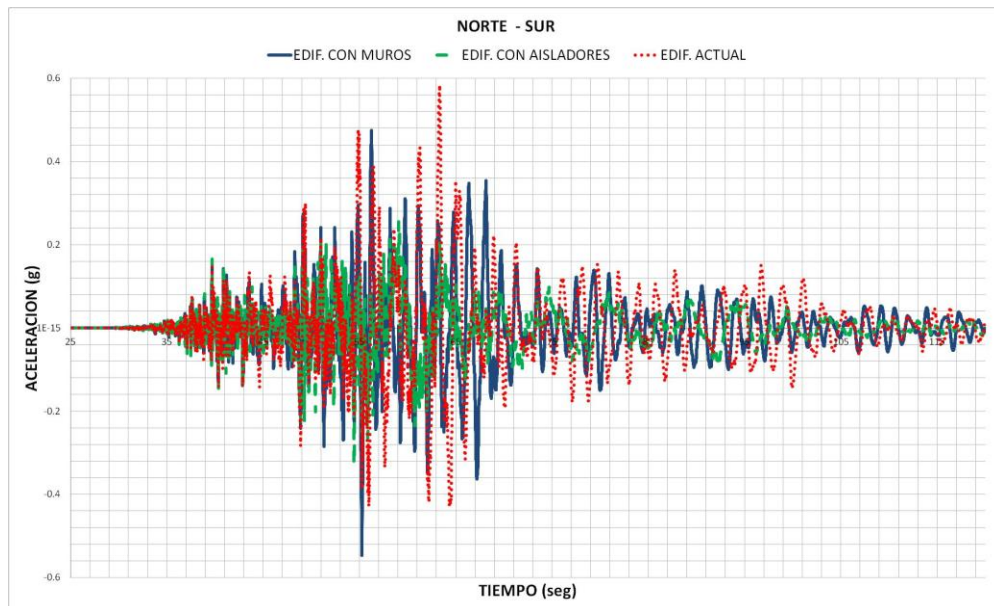
Figura 14. Comparación de aceleraciones del edificio actual en la dirección norte-sur, con las propuestas de reforzamiento

En el edificio reforzado con muros de cortante la aceleración máxima en el nodo de referencia en la cubierta aumento en un 18% en relación a la aceleración del edificio actual para la dirección este-oeste, bajo un 6% en la dirección norte-sur, y aumento un 46% en la dirección vertical. El desplazamiento en la dirección este-oeste se redujo en un 60%, y en la dirección norte-sur se redujo en un 45 %, mientras la deformación vertical se redujo en un 25%.

En el caso del edificio con aisladores sísmicos la aceleración máxima en el nodo de referencia en la cubierta se redujo en un 51% de la aceleración del edificio sin reforzar en la dirección este-oeste, un 44% en la dirección norte-sur, y un 99% en la dirección vertical. Sin embargo, los desplazamientos se incrementaron al doble en la dirección este-oeste, y norte-sur, pero quedaron igual en la dirección vertical.
